Journées COFREND 2017 Conférences scientifiques et techniques

Référence de la communication : ME.1.B.3

ETUDE DE FAISABILITE DE LA CARACTERISATION PAR FMC/FTP DE DEFAUTS PLANS DANS UNE SOUDURE CIRCULAIRE

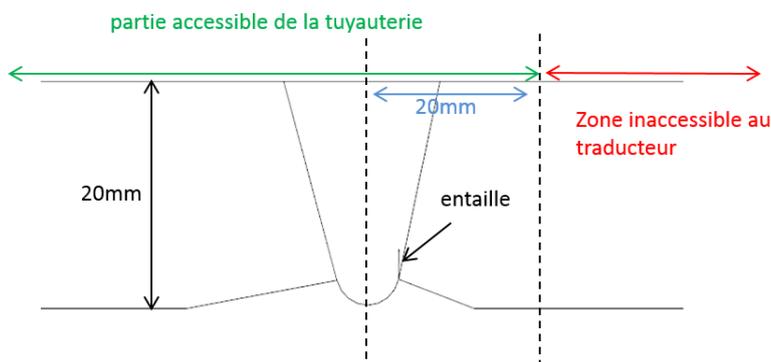
Figure 1 : Schéma de la soudure circulaire dans la maquette usinée

La connaissance du profil d'une pièce contrôlée par ultrasons est nécessaire pour comprendre les signaux reçus que cela soit lors de contrôles conventionnels ou multiéléments. Sans elle, des difficultés dans l'interprétation des résultats peuvent exister. Dans la configuration étudiée, c'est la géométrie du fond de l'assemblage soudé qui est complexe (présence d'un cordon de soudure et de pentes de délardage). A cela s'ajoutent des problèmes d'accessibilité sur la surface de la pièce. La Figure 1 illustre la configuration géométrique dans laquelle cette étude a été menée.

L'examen de la soudure de ces pièces est effectué au contact en utilisant tout l'espace disponible sur la surface de la pièce avec comme seule contrainte la limite de 20mm du côté où est initiée l'entaille ou la fissure (cf. Figure 1). On suppose que la restriction d'accès est située du côté où est initié le défaut.

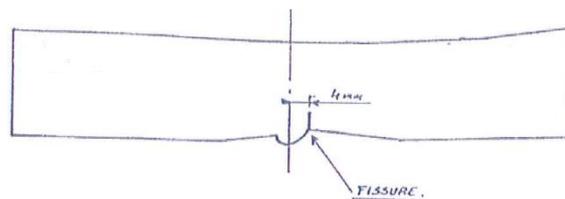
Des essais ont également été effectués sur des coupons de même diamètre. Ils présentent tous une fissure de fatigue thermique. La Figure 2 schématise le profil réel des coupons ainsi que la position de la fissure présente.

Figure 2 : Schéma d'un coupon fissuré réel

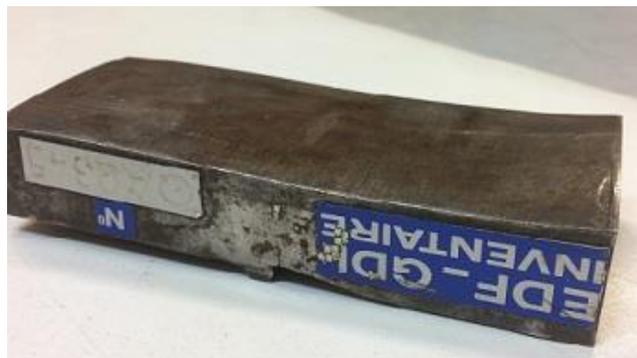
Ces pièces sont vrillées et leur surface n'est pas parfaitement plane. Le fond des coupons est aussi de géométrie complexe. Le cordon de soudure est très irrégulier ; sa profondeur varie le long de l'extrusion de la pièce. Globalement, on peut affirmer que la géométrie des coupons est 3D comme on peut le constater sur la photographie de la Figure 3.

Figure 3 : Photographie d'un coupon fissuré. Le vrillage et l'irrégularité du profil sont clairement visibles.

En revanche, on constate que l'image LTdT de la fissure est moins nette et franche que celle d'une entaille usinée. La raison principale est associée à la géométrie du coupon qui est vrillé (cf. Figure 3). L'approximation 2D du profil du coupon qui est en réalité 3D ainsi que le couplage non-optimal entre la surface du traducteur et la pièce lors de l'acquisition ont un fort impact sur la reconstruction. Tout de même, ces images montrent que la caractérisation d'une fissure reste possible bien que plus délicate.

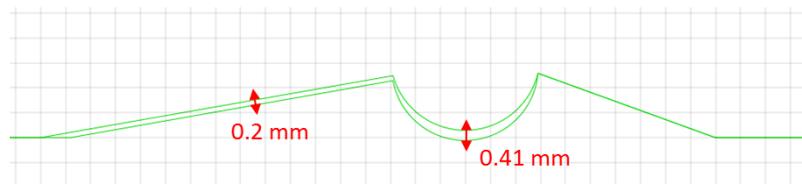
Dans CIVA, il est possible de reconstruire localement le profil de pièces sur lesquelles une acquisition FMC a été effectuée. Nous avons donc utilisé les outils CIVA pour vérifier la concordance entre le profil théorique et celui reconstruit. La comparaison montre une assez bonne concordance. Quelques écarts ont tout de même été relevés, ils sont indiqués sur la Figure 4.

Figure 4 : Différences entre le profil théorique de la maquette Stratus et celui obtenu expérimentalement par reconstruction de profil.

Les écarts étant inférieurs à la longueur d'onde, on peut considérer les deux profils comme identiques. La différence sur l'image en mode *écho de coin* devrait être non significative.

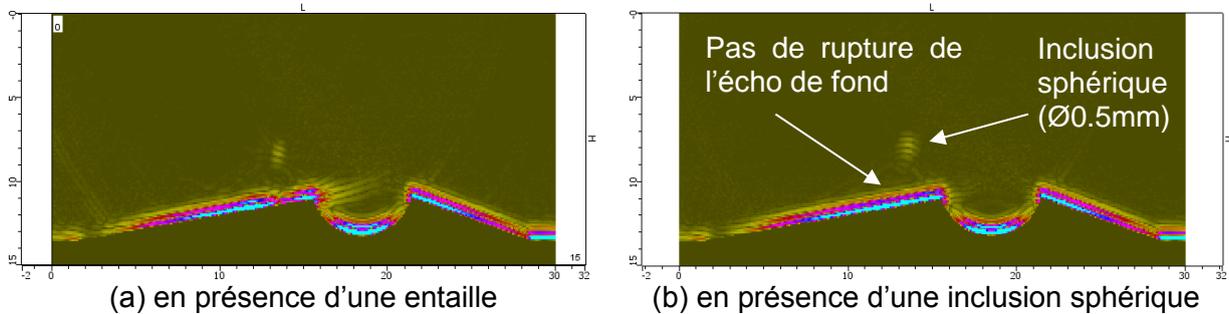
Pour évaluer la capacité à mener une discrimination artefact/défaut, la comparaison a été réalisée par simulation entre l'image FTP d'une pièce comportant une inclusion sphérique de diamètre 0.5mm et celle obtenue en présence d'un défaut plan. La comparaison montre que l'impact sur l'écho de fond n'est pas le même (Figure 5). En présence de l'entaille, l'écho de fond est perturbé à l'endroit où débouche l'entaille tandis qu'en présence de l'inclusion l'écho de fond reste inchangé.

Figure 5 : Images FTP simulées (a) en présence d'une entaille de hauteur 3mm, (b) en présence d'une inclusion sphérique de diamètre 0.5mm et à une hauteur de 3mm

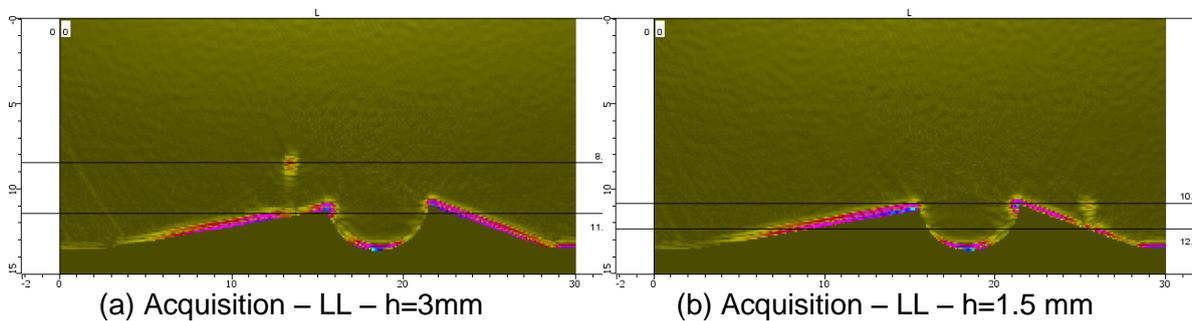
La Figure 6 présente les images FTP expérimentales en mode LL de deux entailles de hauteur 3 mm et 1.5 mm lorsque l'ouverture du capteur est située au-dessus des défauts. Les images montrent qu'à l'endroit où débouchent les entailles, l'écho de fond est interrompu. Par ailleurs, à l'aplomb de la rupture se trouve un écho de diffraction à une distance égale à la hauteur du défaut.

Figure 6 : Images FTP expérimentales en mode LL (a) d'une entaille de hauteur 3mm, (b) d'une entaille de hauteur 1.5 mm

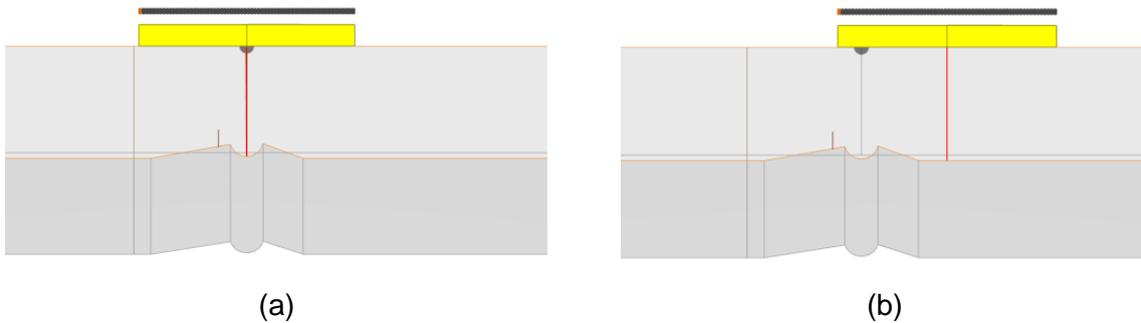
Au vu de ces résultats, la rupture de l'écho de fond associée à la présence d'un écho à l'aplomb de la discontinuité peut être interprétée comme une indication de la présence d'un défaut plan débouchant. Il est possible de vérifier cette hypothèse en imageant de nouveau la même zone d'intérêt mais pour une autre position de transducteur. L'ouverture du transducteur doit être placée au-dessus de la pente de déladage opposée à celle où la rupture de fond se produit (Figure 7). En présence d'un défaut plan, l'image FTP en mode LL montrera 2 échos : l'écho de diffraction au sommet et un écho de diffraction basse à l'endroit de la rupture de l'écho de fond.

Figure 7 : Positionnement du traducteur par rapport à l'entaille (a) capteur au-dessus de la zone contenant le défaut à imager, (b) capteur décalé par rapport à la zone d'intérêt

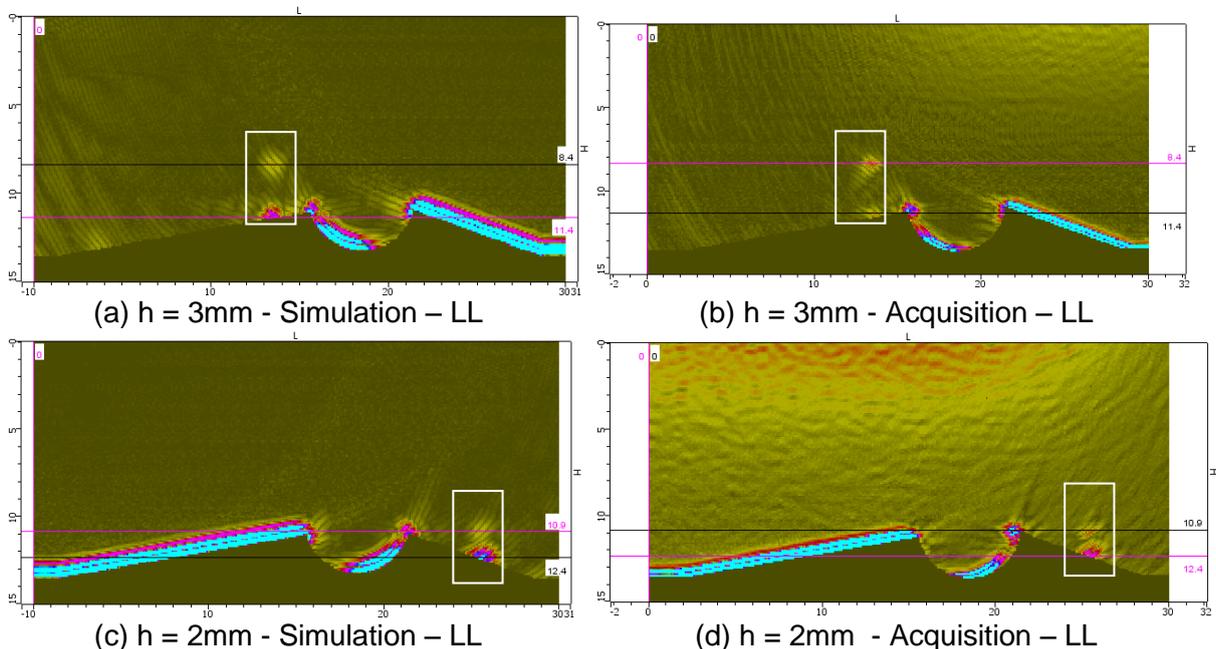
La Figure 8 présente l'imagerie FTP en mode LL des entailles de la Figure 6 après avoir éloigné l'ouverture du traducteur de la zone où sont initiées les entailles. Les résultats simulés sont comparés aux résultats expérimentaux. On observe un très bon accord entre simulation et expérience. Les images montrent la présence d'un écho de fond et les deux échos caractéristiques d'un défaut plan débouchant (écho de diffraction haute et écho de diffraction basse).

Figure 8: Images FTP en mode direct LL d'une entaille (a) simulée, $h=3\text{mm}$, (b) expérimentale $h=3\text{mm}$, (c) simulée, $h=1.5\text{ mm}$, (d) expérimentale $h=1.5\text{ mm}$

Le dimensionnement d'une indication imagée selon le mode LL est obtenu en mesurant la distance entre le maximum des deux échos caractéristiques de l'entaille. Que cela soit en simulation ou expérimentalement, le dimensionnement des entailles est très bon (cf. Tableau 1). La hauteur retrouvée en mesurant l'écart entre les deux échos donne précisément la dimension réelle du défaut compte tenu de l'erreur sur la mesure ($\pm 0.2\text{mm}$). Cette erreur est liée à la résolution de la grille de reconstruction (0.1mm).

Dans la configuration étudiée, c'est le mode LTdT qui a été jugé comme étant le plus adapté à la reconstruction en mode *écho de coin*. Ainsi, la reconstruction selon ce mode des entailles 1 et 2 de la Figure 8 donne le résultat sur la Figure 10. Les résultats expérimentaux obtenus par post-traitement sont très proches des résultats simulés avec CIVA. Les entailles sont imagées sur toute leur hauteur confirmant ainsi la nature non-volumique des indications. Par ailleurs, on observe quasiment les mêmes artefacts de reconstruction. Ces artefacts sont associés à des trajets ultrasonores non physiques utilisés lors de la reconstruction en mode *écho de coin*.

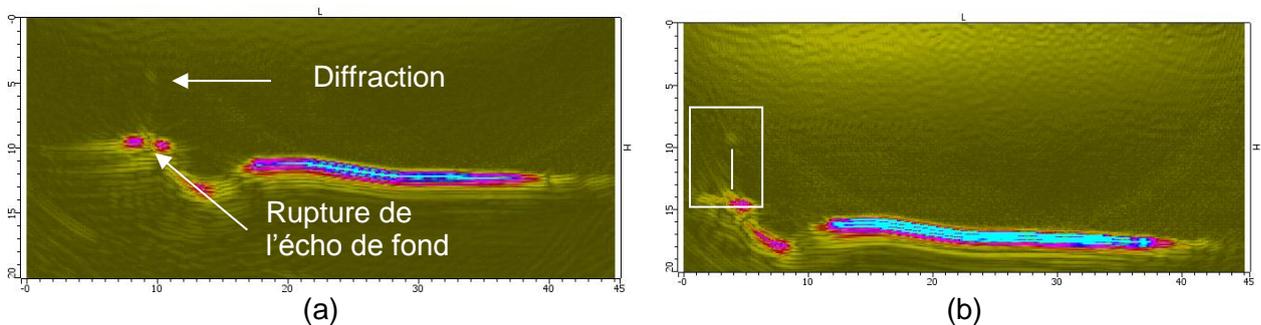
Les images FTP en mode LL d'une fissure de fatigue sont présentées sur la Figure 9. Les deux images sont obtenues pour deux positions de traducteur : (a) avec l'ouverture du traducteur au-dessus de la fissure, (b) en décalant l'ouverture par rapport à la fissure. Comme pour les entailles, on arrive à distinguer les indices caractéristiques de la présence d'un défaut plan débouchant : rupture de l'écho de fond et présence d'un écho de diffraction lorsque que l'ouverture du traducteur couvre la position du défaut et présence d'un écho de diffraction haute et basse lorsque que l'ouverture est décalée.

Si l'on mesure l'écart entre le maximum de l'écho de diffraction haute et celui de l'écho de fond ou de de de diffraction basse on arrive à estimer très précisément la hauteur de la fissure. Sur les différents coupons fissurés étudiés, la hauteur mesurée est égale à la hauteur théorique du défaut à $\pm 0.2\text{mm}$.

Figure 9 : Images FTP en mode LL d'une fissure de fatigue dans un coupon de géométrie complexe

Nous avons évalué expérimentalement la caractérisation d'une vraie fissure par imagerie FTP en mode *écho de coin*. Pour rappel, les résultats en mode LL sont reportés sur la Figure 9. La même fissure imagée en mode LTdT donne les images de la Figure 12.

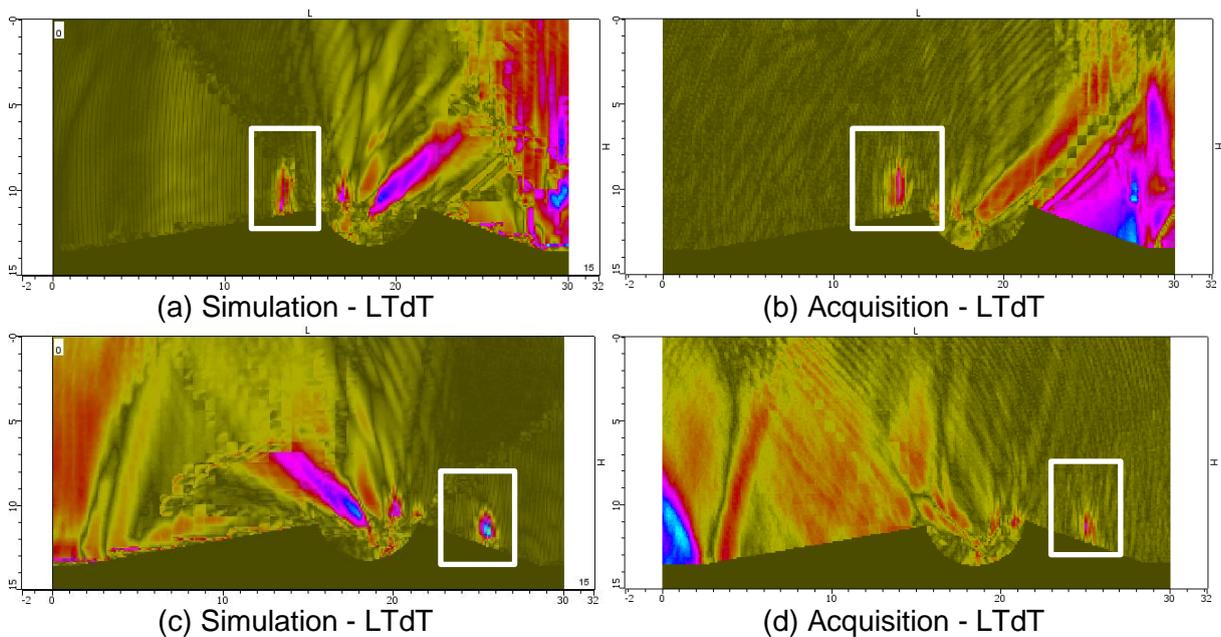
Figure 10 : Images FTP en mode *écho de coin* LTdT d'une entaille (a) simulée, $h=3$ mm, (b) expérimentale $h=3$ mm, (c) simulée, $h=1.5$ mm, (d) expérimentale $h=1.5$ mm

Le dimensionnement d'une indication non volumique en mode *écho de coin* peut être *a priori* effectué par une mesure de la hauteur à -6 dB. Le dimensionnement sur l'image expérimentale LTdT donne 2.8mm pour l'entaille 1, et 1.7 mm pour l'entaille 2. On sous-estime de 0.2mm la hauteur de l'entaille n°1 qui est haute réellement de 3 mm et on surestime de 0.2 mm la hauteur de l'entaille n°2 qui mesure normalement 1.5mm. Les résultats obtenus sur l'ensemble des entailles étudiées montrent que le dimensionnement est un peu moins précis en mode LTdT mais reste satisfaisant compte tenu de l'incertitude de la mesure. On souligne que la mesure de la hauteur à -6 dB sur les images FTP n'est pas pertinente dans toutes les configurations. Elle s'avère imprécise lorsque le défaut atteint une hauteur qui dépasse la taille du faisceau ultrasonore équivalent au mode utilisé pour la reconstruction. Dans ce cas de figure, on sous-estimerait la hauteur de l'indication.

Une première solution consiste à décaler l'ouverture du traducteur de la zone où l'on soupçonne la présence d'un défaut plan. Comme on peut le voir sur les images de la Figure 10, l'artefact du côté de l'entaille disparaît. Une autre solution est d'utiliser l'option de filtrage d'artefact proposée dans CIVA 2016. Cette option permet de filtrer les artefacts causés par l'écho de fond dans les reconstructions en mode *écho de coin*. Le filtrage repose sur l'élimination des trajets sans sens physique. L'option filtre les trajets associés aux angles θ entre la direction à l'émission et à la réception qui sont environ égaux à 180° en appliquant la fonction de pondération suivante [3] :

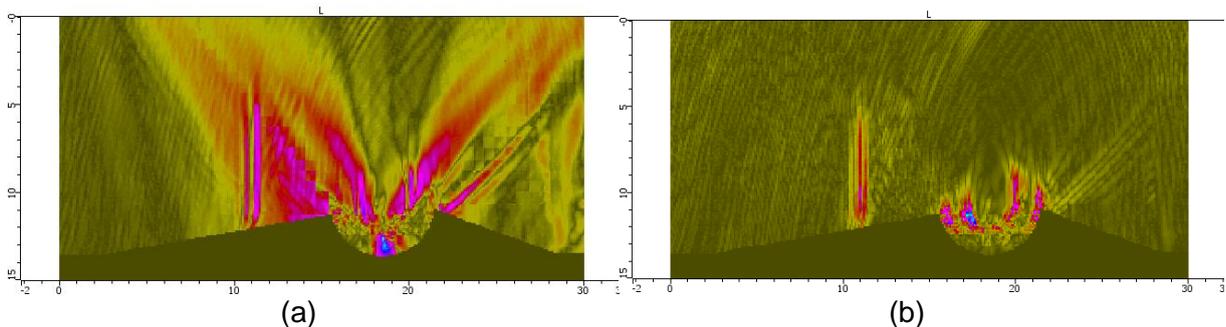
Dans les configurations étudiées telles qu'un défaut plan débouche sur des délardages proches de la cuvette formée par un cordon de soudure, le positionnement du traducteur peut avoir un impact fort en imagerie *écho de coin*. Selon sa position, les artefacts de reconstruction causés par l'écho de fond peuvent perturber la lecture de la signature acoustique d'une indication. Par exemple, lorsque l'ouverture du traducteur est située au-dessus du cordon de soudure, la signature d'un défaut plan à proximité de la cuvette peut se « noyer » dans l'artefact de reconstruction lié à l'écho de fond. Il devient alors plus difficile de visualiser ou de caractériser l'indication. La Figure 11(a) illustre ce problème avec une entaille de hauteur 8mm.

Figure 11 : Image reconstruite selon le mode LTdT d'une entaille de hauteur 8mm. Le traducteur est situé au-dessus de l'entaille et (a) aucun filtrage d'artefact n'est appliqué (b) un filtrage d'artefact est appliqué

L'option de filtrage des artefacts de CIVA 2016 permet alors une plus grande souplesse vis-à-vis du positionnement du traducteur par rapport à la géométrie du fond et la zone à imager. Sur la Figure 11(b) on constate que, sans avoir à décaler le traducteur, l'application du filtrage d'artefacts permet d'éliminer la signature de l'écho de fond mal reconstruit. L'image de l'entaille est alors plus visible et il est ainsi plus facile de la caractériser.

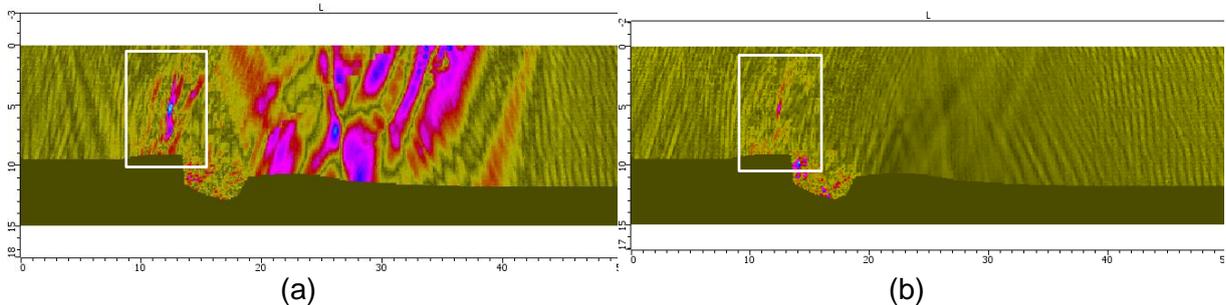
Figure 12 : Images LTdT d'une fissure de fatigue thermique (a) sans filtrage des artefacts, (b) avec filtrage des artefacts

Sur les images de la Figure 12 on observe une signature acoustique laissant penser à celle d'un défaut plan. Cette indication reste visible que l'on applique ou pas le filtrage des artefacts. Elle est située à la même position que les échos imagés en mode *direct* et l'orientation et la taille de la signature acoustique semble coïncider avec la vraie fissure dont une photographie est donnée sur la Figure 13.

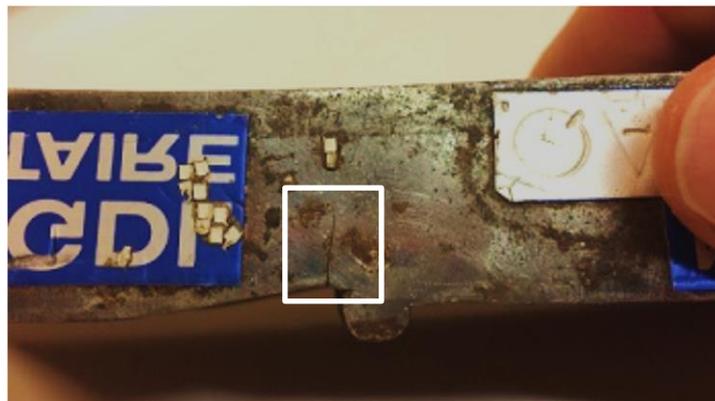
Figure 13 : Photographie de la fissure de fatigue d'un coupon contrôlé expérimentalement.
