ETUDE PAR SIMULATION SUR LA DETECTION DE DEFAUTS DANS UN RESEAU DE RETASSURES

Souad BANNOUF*, Sébastien LONNE*, Fabrice FOUCHER*,
Jérôme DELEMONTÉZ**, Laetitia CHAPPAZ**

RESUME

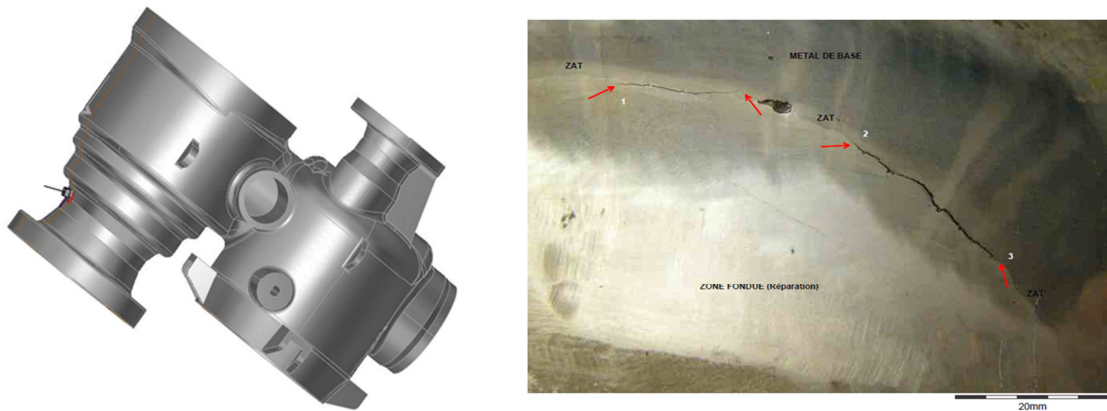
Figure 1 : Exemple d'une pièce en acier moulé par thermique classique – exemple d'endommagement par fluage constaté en paroi interne

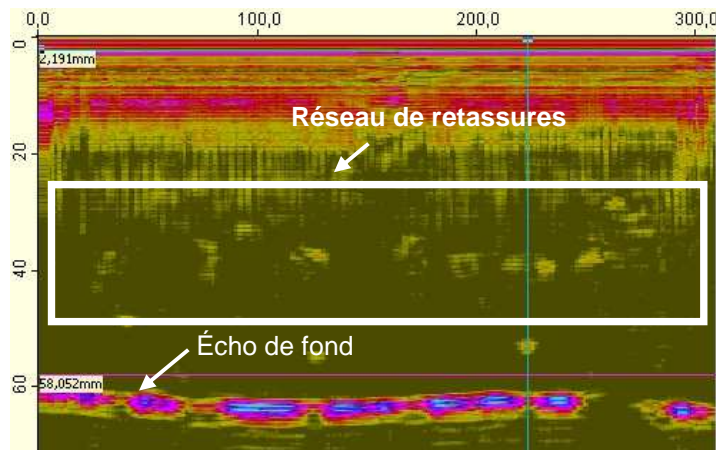
Figure 2 : Bscan illustrant la présence de retassures dans une pièce en acier moulé et utilisé pour le dessin des retassures

Le défaut cible est une entaille de dimensions 40x10mm ($L \times h$), débouchante en paroi interne. Afin d'étudier différents cas de figure (peu d'ombrage, ombrage par une, deux ou trois retassures), cette entaille a été positionnée en quatre positions vis-à-vis d'un réseau de retassures. Les retassures présentes dans la pièce sont définies en traçant le contour à -6dB d'échos réflecteurs, provenant d'indications de type retassures, relevés sur une acquisition réalisée à EDF-DTG avec un transducteur flexible de type TCI (Traducteur Contact Intelligent) utilisé en mode manuel et de fréquence 2 MHz (cf. Figure 2). Les contours ont été ensuite extrudés sur 20mm dans le plan perpendiculaire au plan d'incidence; les retassures sont supposées constantes dans ce plan.

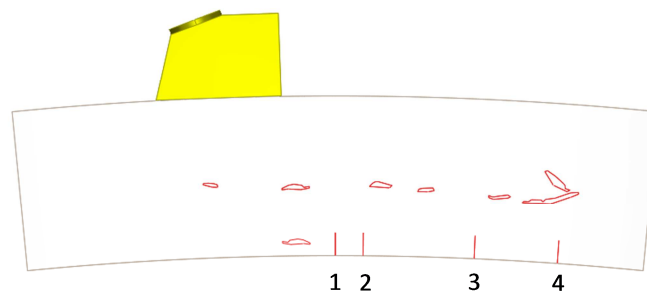
Figure 3 : Positions de l'entaille cible vis-à-vis du réseau de retassures

Ainsi, 7 retassures sont définies et positionnées à mi-épaisseur de l'échantillon comme illustré en Figure 3. Une huitième retassure est également placée en fond de pièce afin d'étudier l'influence des interactions entre les défauts de fonderie potentiellement présents aux abords de la paroi interne et le défaut cible.

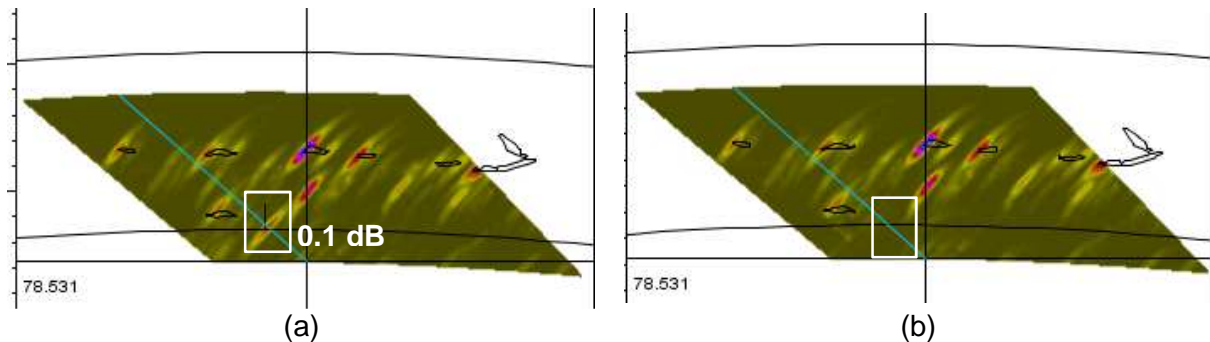
La Figure 4 présente les résultats pour la position d'entaille n°1. La comparaison des Bscans avec et sans entaille permet de constater que pour cette position, l'entaille est bien détectée sous le réseau de retassures. On mesure une amplitude de 0.1 dB par rapport au TG.

Figure 4 : Détection en OL45 de l'entaille en position 1. (a) bscan avec entaille, (b) Bscan sans entaille

Les Figures 4 et 5 montrent les Bscans simulés de la détection OL45° d'une entaille pour les positions 1 et 2 dans le réseau de retassures. Pour chaque position, on compare le Bscan simulé avec entaille avec le Bscan simulé sans entaille.

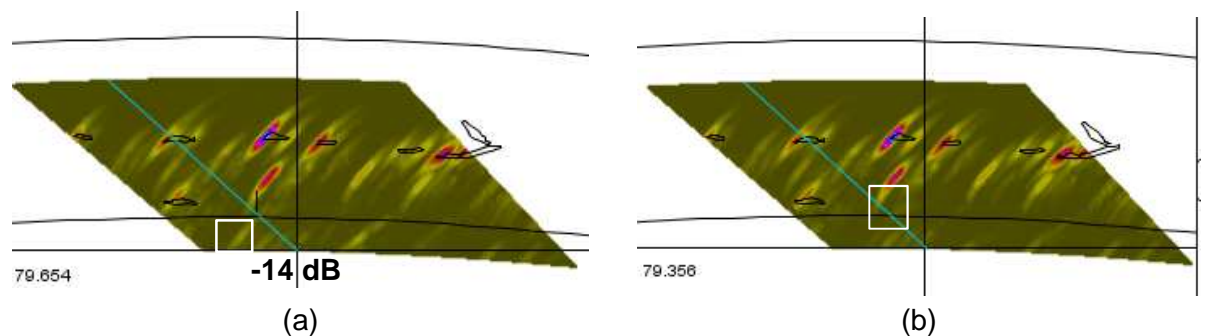
Le réseau de retassures ne pose donc pas de problème de détection en position n°1, ce qui n'est pas le cas pour la position n°2. La Figure 5 montre les Bscans simulés avec et sans entaille pour la seconde position d'entaille. On voit qu'à l'endroit où débouche l'entaille, il n'y a pas d'écho. En revanche, on mesure un très faible écho (-14 dB) dont l'emplacement est décalé par rapport à la position attendue pour l'entaille. La faible amplitude et le mauvais positionnement de l'écho de coin est dû aux retassures qui viennent ombrer l'entaille et dévier le faisceau acoustique.

Figure 5 : Détection en OL45 de l'entaille en position 2. (a) bscan avec entaille, (b) Bscan sans entaille

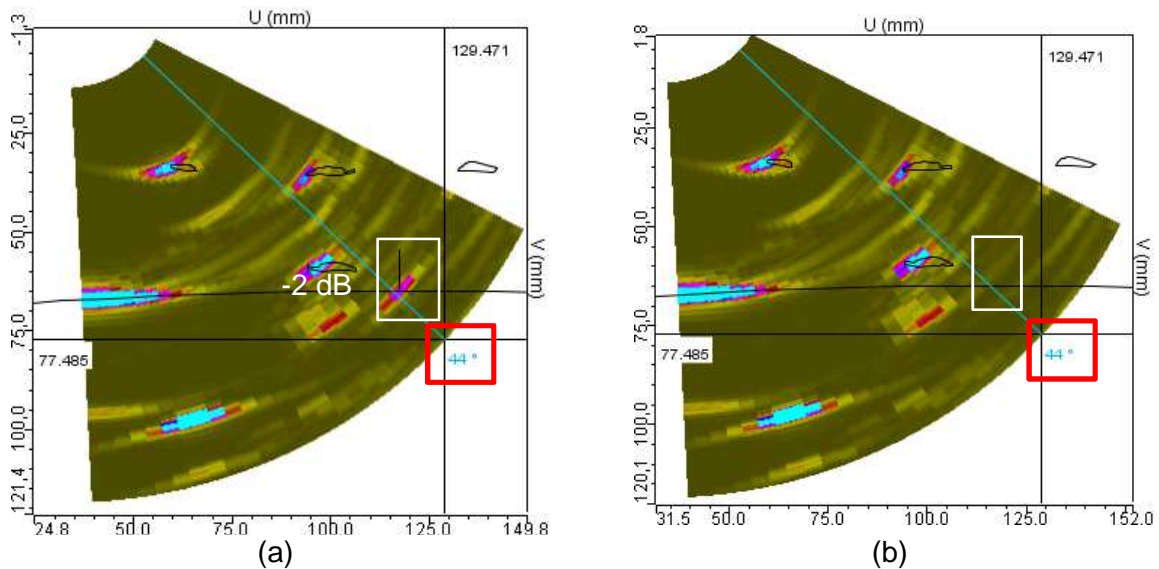
En position 1, la Figure 6 montre que l'entaille est bien détectée avec un angle de 44° . Ce résultat confirme qu'en cette position le réseau de retassures ne nuit pas à la détection du défaut plan. De plus, il a été vérifié que l'angle de 44° est celui permettant la meilleure détection de l'entaille.

Figure 6 : Bscan sectoriel en position n°1 : (a) avec entaille, (b) sans entaille

Les Figures 6 et 7 correspondent aux Bscans sectoriels pour lesquels on observe la meilleure détection de l'entaille selon sa localisation sous le réseau de retassures. Pour chaque position, on compare les Bscans simulés avec et sans entaille.

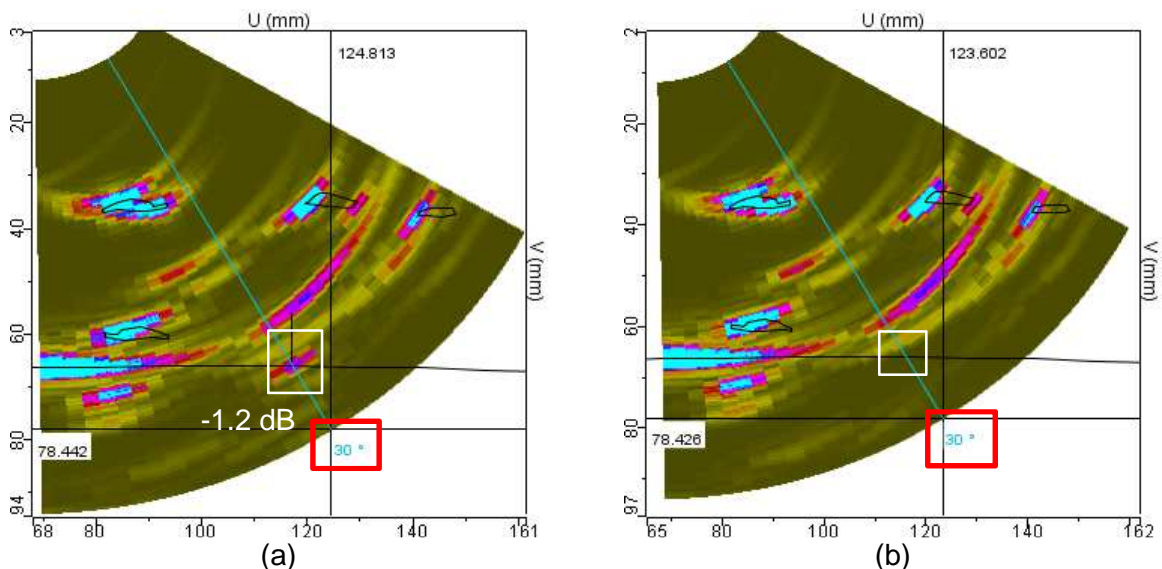
La Figure 7 présente les résultats obtenus avec le capteur multiéléments lorsque l'entaille est en position 2. Alors qu'avec un traducteur monoélément le Bscan en $OL45^\circ$ ne permet pas d'observer l'écho de coin de l'entaille, une inspection en balayage angulaire focalisé fait clairement apparaître sur le Bscan un écho de coin. L'angle d'attaque pour lequel cet écho est le mieux observé est 30° . La comparaison avec un Bscan simulé sans entaille confirme qu'il s'agit bien de l'écho du défaut plan.

Figure 7 : Bscan angulaire en position n°2 : (a) avec entaille, (b) sans entaille

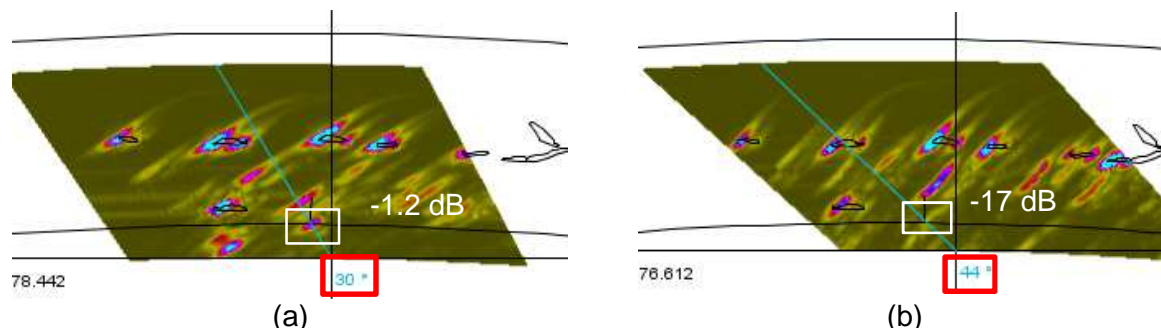
Une inspection en OL30° semble donc plus adaptée pour détecter l'entaille en position 2. La comparaison du Bscan obtenu en multiéléments focalisés en OL30° avec celui en OL44° (cf. Figure 8) montre que la détection du défaut dépend essentiellement de l'angle d'inspection. En position n°2, l'emplacement de l'entaille par rapport aux retassures n'est pas favorable à l'observation d'un écho de coin en OL45° ce qui explique les résultats obtenus en monoélément.

Figure 8 : Comparaison des Bscan en OL30° et OL 44° à la position n°2

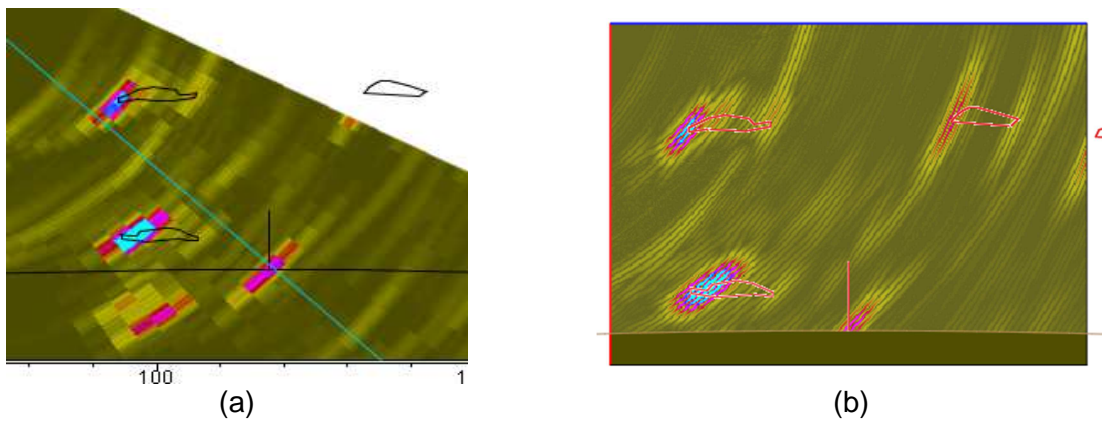
Figure 9 : Reconstruction FTP en mode direct LL de l'entaille en position 1 : (a) image échographique, (b) image FTP

Les Figures 9(b) et 10(b) correspondent aux reconstructions FTP de l'entaille en mode direct LL. Ce mode de reconstruction est basé sur le calcul de trajets ultrasonores à partir de l'élément émetteur vers un point de la région d'intérêt et le trajet de ce point vers l'élément

récepteur. La comparaison des images FTP avec les Bscans sectoriels effectués aux mêmes positions de capteur (Figure 9(a) et Figure 10(a)) montre que les images sont très proches. On retrouve sur les images FMC-FTP et les Bscans sectoriels les mêmes échos aux mêmes positions.

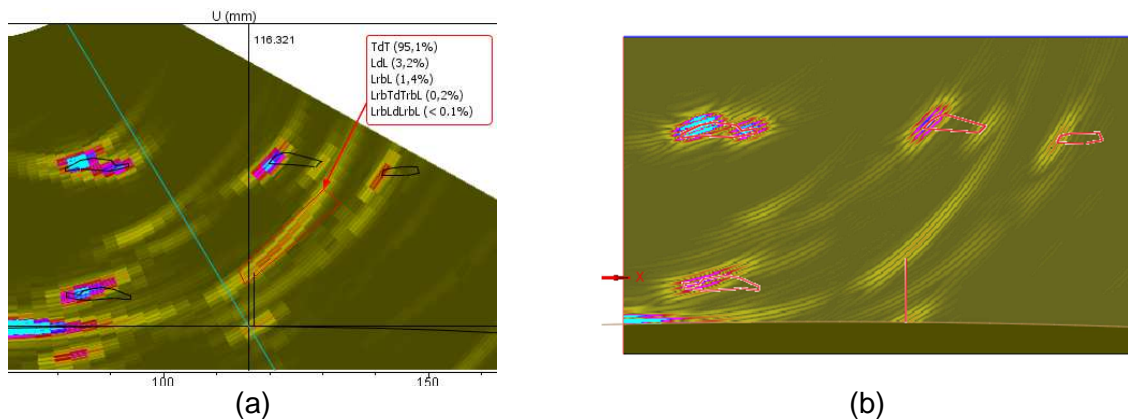
Figure 10 : Reconstruction FTP en mode direct LL de l'entaille en position 2 : (a) image échographique, (b) image FTP

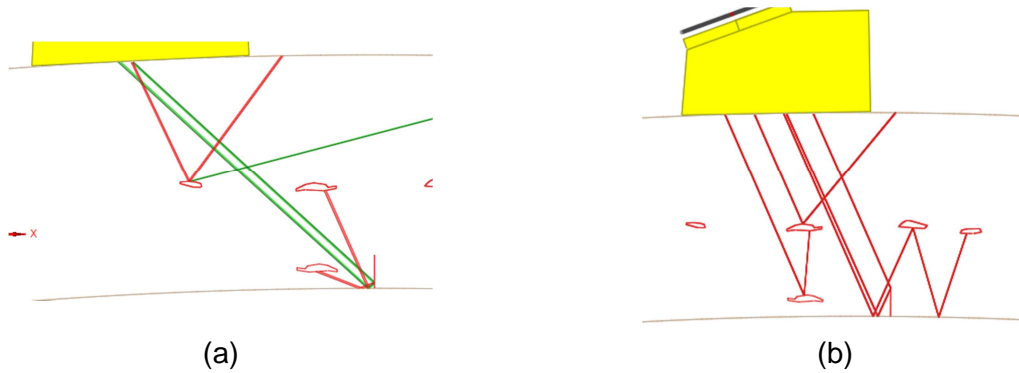
A priori, il n'est pas évident au premier abord de connaître le mode « écho de coin » (parmi les 9 possibles) qui permettra, en présence de retassures, de reconstruire l'entaille sur toute sa longueur. Cependant, le tracé de rayon de CIVA, bien que ne prenant pas en compte la directivité élémentaire des ondes émises par le capteur, peut aider à trouver un mode pertinent de reconstruction. La Figure 11 montre les trajets effectués par les rayons pour les positions d'entaille n°1 et n°2. Pour la position n°1, le tracé de rayon indique qu'un trajet LLL est possible. Pour la position 2, un trajet TTT est envisageable pour imagier l'entaille.

Figure 11 : Tracé de rayons aux différentes positions de capteur : (a) position 1, (b) position 2

Les trajets indiqués par les tracés de rayon sur la Figure 11 sont utilisés pour construire des images FTP en mode écho de coin. Les résultats de ces post-traitements sont présentés sur la Figure 12 pour les positions n°1 et n°2.

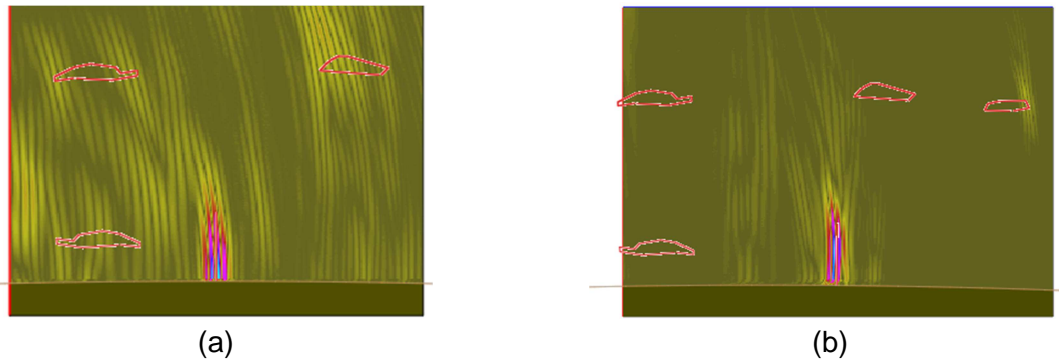
Figure 12 : Images FTP de l'entaille en mode écho de coin. (a) mode LLL - position 1, (b) mode TTT - position 2.

Quelle que soit la position de l'entaille dans la pièce, la reconstruction en mode écho de coin de l'entaille, selon les modes indiqués par le tracé de rayon, permet d'imager le défaut sur toute sa longueur. Contrairement au mode direct, l'entaille ne se distingue plus par ses échos de coin et de diffraction.

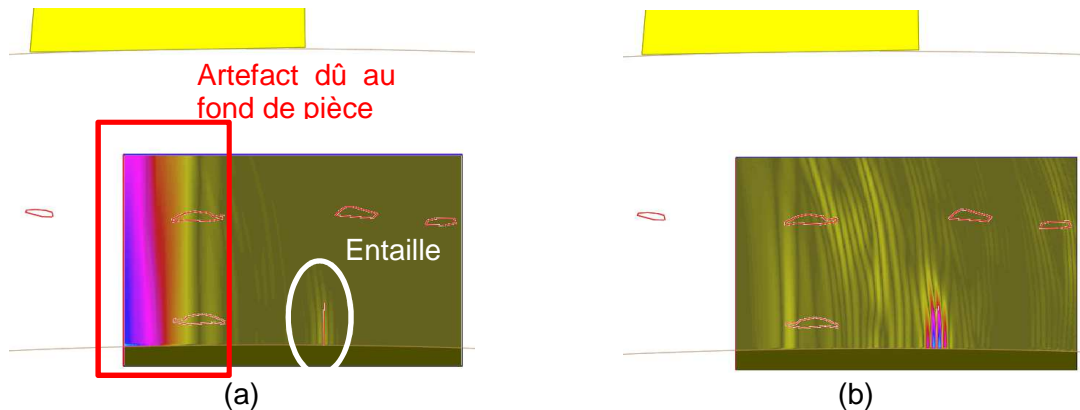
L'artefact correspond à une reconstruction de l'écho de fond selon le mode LLL. En effet, afin de reproduire au plus près les phénomènes acoustiques, le calcul de l'écho de fond a été pris en compte dans la simulation. L'algorithme d'imagerie synthétique va chercher, pour chaque pixel de la zone à imager, l'amplitude des échos - dont celui du fond - se situant à un temps de vol équivalent à un trajet LLL. Comme une partie de la zone de reconstruction est située sous l'ouverture du traducteur, l'algorithme récupère des informations liées au fond de

la pièce. L'écho de fond étant d'amplitude supérieure à celle de l'entaille, l'artefact apparaît avec une meilleure dynamique sur l'image. Pour confirmer l'origine de l'artefact, une simulation sans calcul de l'écho de fond a été effectuée. L'image obtenue avec le mode LLL est donnée sur la Figure 13(b). Il n'y a plus d'artefact, seulement l'entaille reconstruite sur toute sa longueur et avec une meilleure dynamique. L'origine de l'artefact sur la Figure 13(a) est donc bien l'écho de fond. Il n'apparaît pas en mode TTT car les temps de vols recherchés par l'algorithme pour imager le défaut sont éloignés de ceux de l'écho de fond.

Figure 13 : Reconstruction FTP en mode écho de coin LLL de l'entaille (a) avec simulation de l'écho de fond, (b) sans prise en compte de l'écho de fond

La reconstruction selon d'autres modes que ceux indiqués par le tracé de rayon ont été testés. Seuls les modes LLL et TTT aboutissent à une reconstruction correcte de l'entaille. Cependant, lorsque le capteur est positionné près du défaut plan, la dynamique de l'entaille en mode LLL est beaucoup plus faible qu'en mode TTT. C'est le cas de la position n°2 pour laquelle le centre du capteur est situé à 30° de l'entaille. Pour cette position, le mode LLL fait apparaître sous l'ouverture du traducteur un fort artefact de reconstruction qui vient perturber l'image de l'entaille (voir Figure 13(a)).
