**LES  
JOURNÉES  
COFREND**

## **ETUDE DE FAISABILITE DE LA CARACTERISATION PAR FMC/FTP DE DEFAUTS PLANS DANS UNE SOUDURE CIRCULAIRE**

- | **Souad BANNOUF**, Sébastien LONNE, (EXTENDE)
- | **Loïc DE ROUMILLY**, Christophe GIBERT, (EDF CEIDRE)

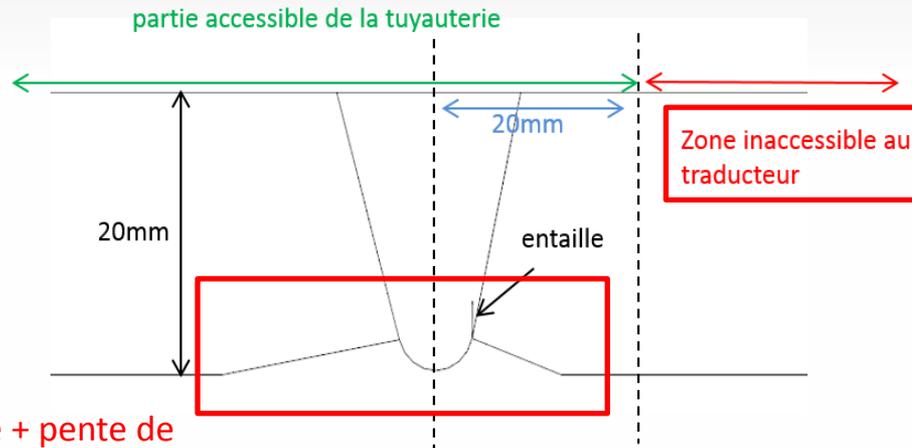
- I Connaissance du profil nécessaire pour :
  - Reconstruction et interprétation des résultats

Cordon de soudure + pente de délardage

Source d'artefact

Problèmes de caractérisation  
+  
discrimination artefact/défaut

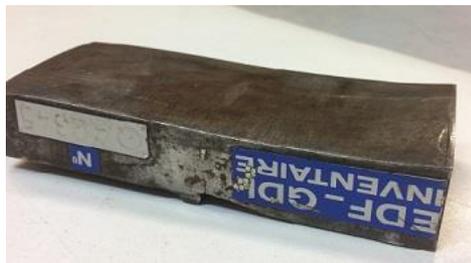
- | Maquette usinée :
  - Acier ferritique
  - Entailles électroérodées de hauteur comprise entre 1,5mm et 8mm

- | Coupons fissurés :
  - Acier ferritique
  - Géométrie complexe 3D
  - Un fissure de fatigue en bord de cordon

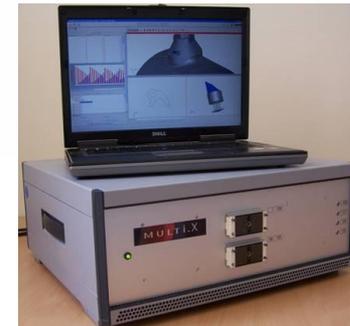
- | Capteur 64 éléments de pitch 0,6mm
- | Fréquence 5MHz
- | Système MultiX de chez M2M

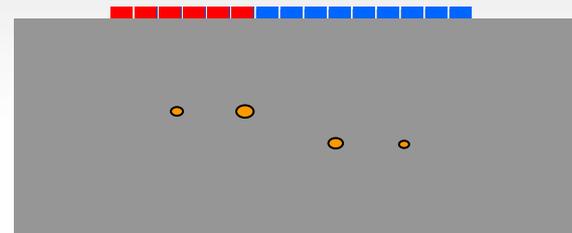
## □ Etape 1 : acquisition FMC (Full Matrix capture)

- 1 élément à l'émission, N éléments à la réception
- Acquisition d'une matrice de dimension  $N \times N$

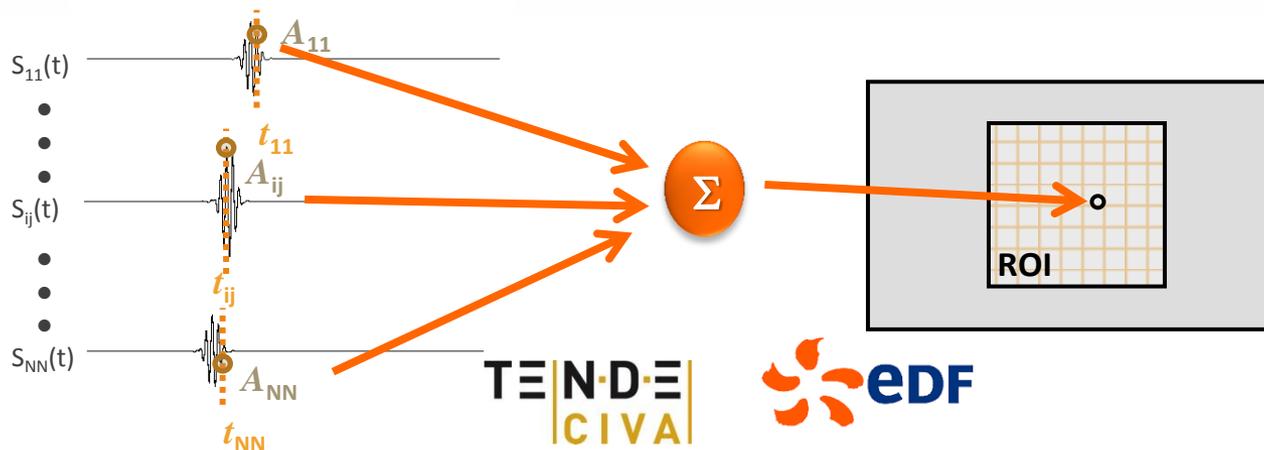
## □ Etape 2 : Construction de l'image FTP

- **Focalisation *a posteriori* par sommation cohérente** de tous les signaux reçus  $S_{ij}(t)$  pour **tous les points  $P$**  de la zone de reconstruction

**Algorithme :** Calcul des temps de vol  $T_{ij}(P)$  pour tous les couples émetteur/récepteur  $(i;j)$

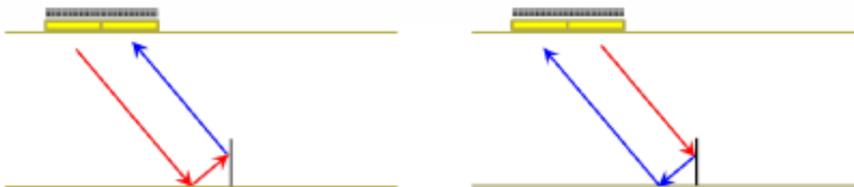
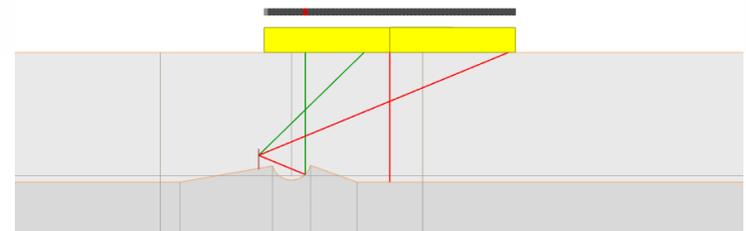
Trajet en *écho de coin*

- Adapté aux défauts plans
- Reconstruction sur toute la longueur du défaut

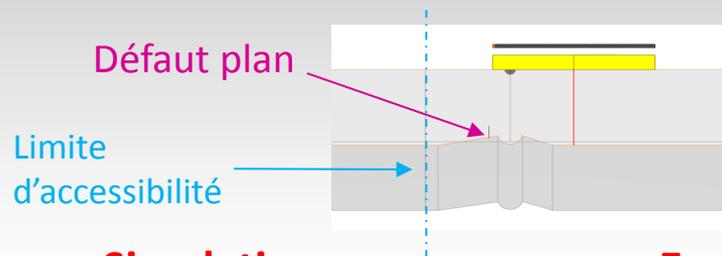
L'ouverture du traducteur ne couvre pas entièrement la zone à contrôler

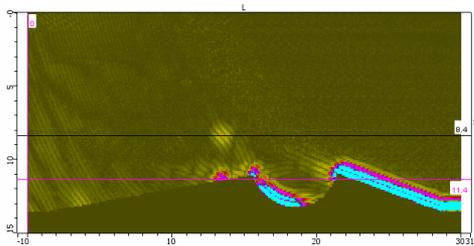
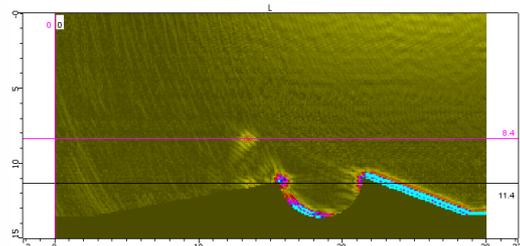
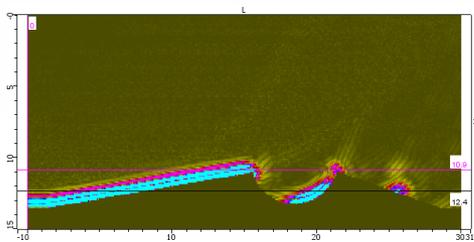
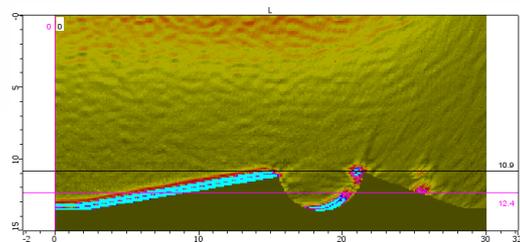
**Simulation**

**Expérience**

N° entaille	Hauteur théorique (mm)	Hauteur LL en simulation (mm)	Hauteur LL expérimentale (mm)
1	3	3	3
2	1.5	1.5	1.4

La détection et le dimensionnement en hauteur sont possibles.

Bonne estimation de la hauteur du défaut en mesurant la distance entre le maximum des échos de diffraction

Bon accord entre les résultats de simulation et les résultats expérimentaux

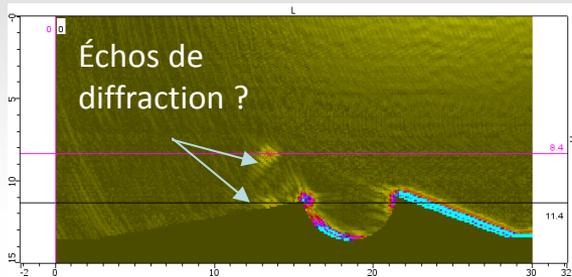
Les échos observés appartiennent-ils à un défaut plan ou à des défauts volumiques de type inclusion ?

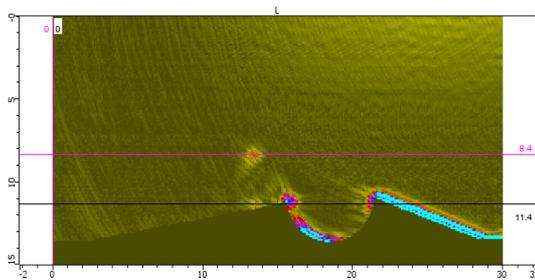
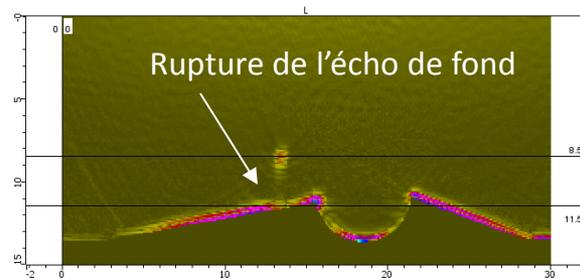
Vérification en mode *direct* en déplaçant l'ouverture du transducteur

La rupture de l'écho de fond associé à l'écho de diffraction indique la présence d'un défaut plan débouchant

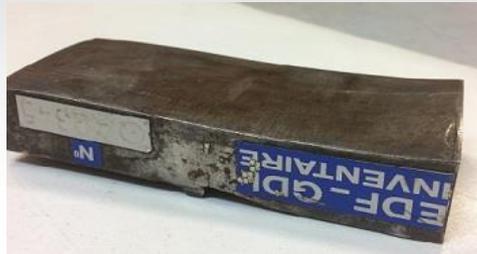
Les mesures expérimentales sur le coupon fissuré montrent que la technique FMC/FTP permet la **détection** et la **caractérisation** en mode *direct* d'une **fissure de fatigue**.

La hauteur mesurée est égale à la hauteur réelle du défaut à  $\pm 0,2$  mm (hauteur = 5mm)

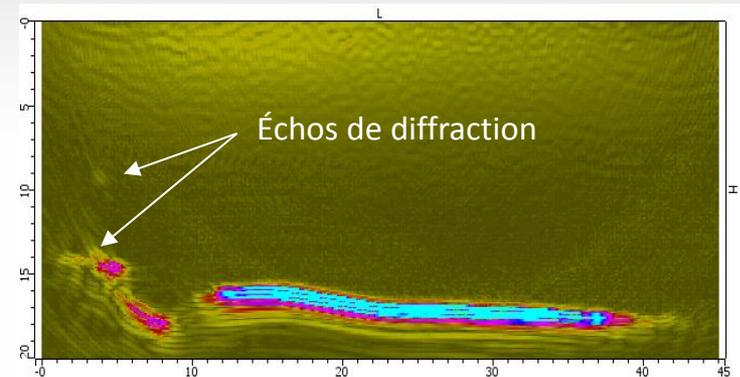
Expérience – ouverture du capteur décalée

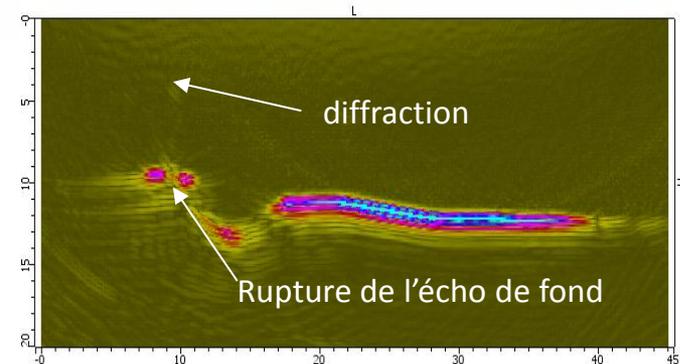
Expérience – ouverture du capteur au-dessus de la fissure

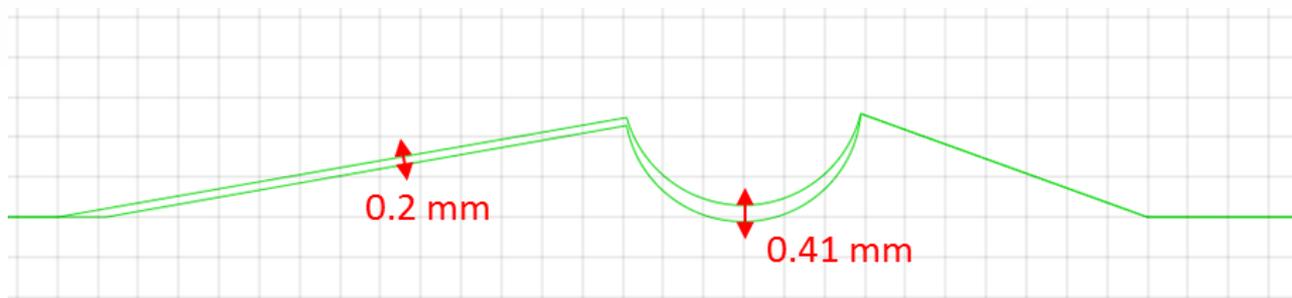
- I La connaissance du profil du fond de la pièce est nécessaire à la bonne reconstruction de l'image en mode *écho de coin*
- I CIVA dispose d'une option permettant d'obtenir cette reconstruction en exploitant l'imagerie FTP.
  - Donne de bons résultats lorsque le couplage transducteur/pièce est bon et lorsque la géométrie de la pièce à reconstruire est 2D

*Comparaison profil du fond de la maquette usinée*

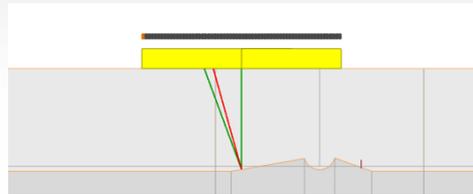
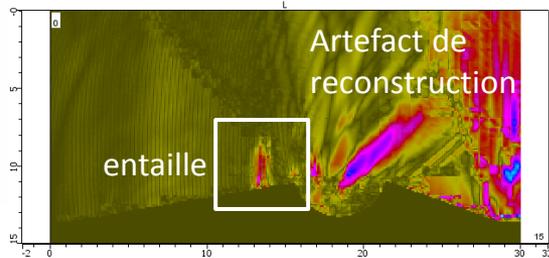
**Simulation**

Bonne estimation de la hauteur du défaut

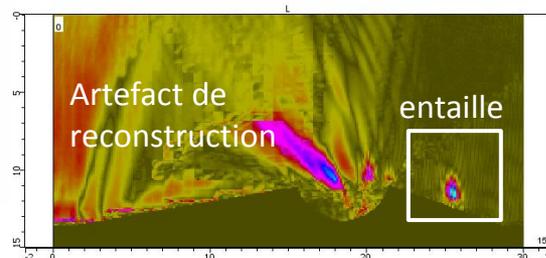
**Expérience**

Bon accord entre simulation et expérience

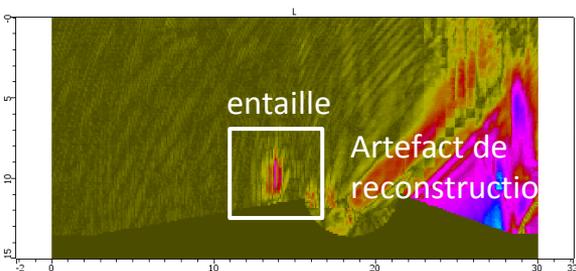
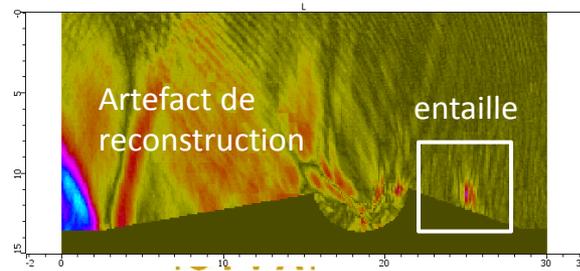
Dimensionnement en hauteur par chute à -6 dB : OK si défaut de hauteur inférieure à la taille du faisceau US et non mélangé à un artefact de reconstruction

**Expérience**

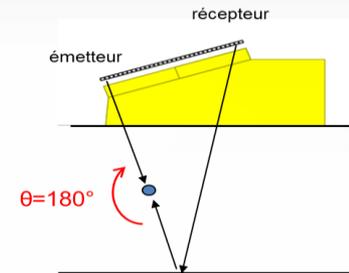
- Option disponible dans CIVA 2016
- Filtre les artefacts causés par l'écho de fond dans les reconstructions en mode *écho de coin*
- Elimination des trajets sans sens physique

$$f(\theta) = \cos^2(\theta/2) = \frac{1 + \cos(\theta)}{2}$$

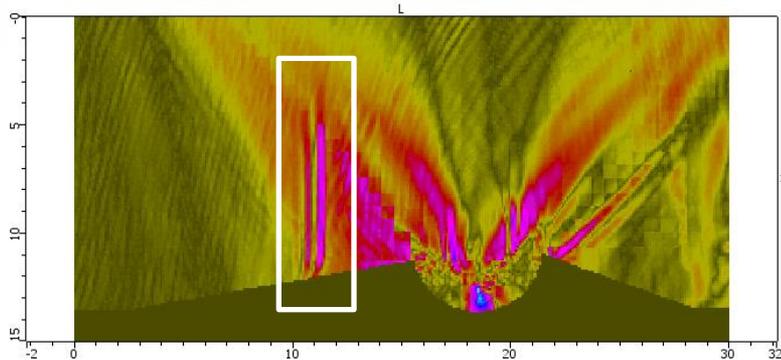
**Sans filtrage d'artefact**

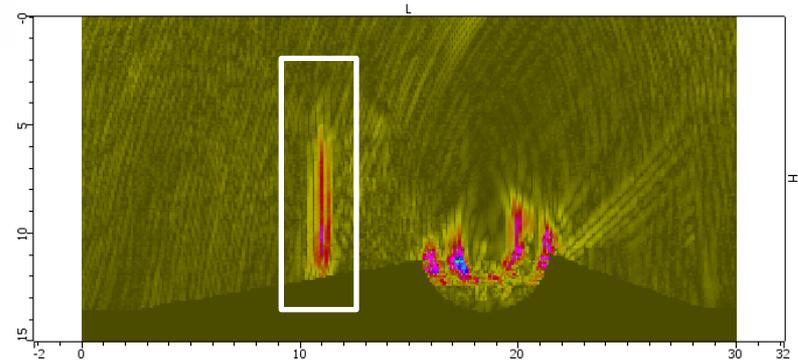
**Avec filtrage d'artefact**

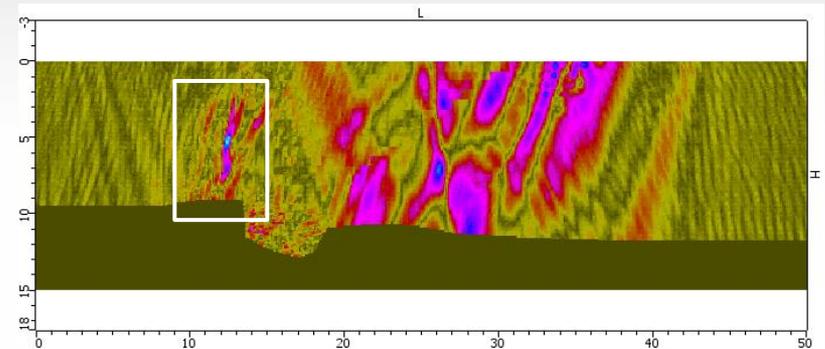
Sans filtrage d'artefact

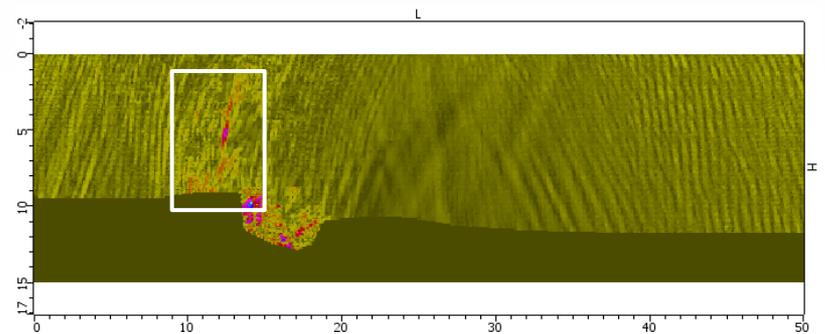
Avec filtrage d'artefact

Présence d'une signature acoustique à la position de la fissure

Reconstruction moins « nette » que celle d'une entaille usinée
