ETUDE DE SIMULATION SUR LA DETECTION DE DEFAUTS DANS UN RESEAU DE RETASSURES

| Souad BANNOUF, Sébastien LONNE, Fabrice FOUCHER,

Contexte et objectifs

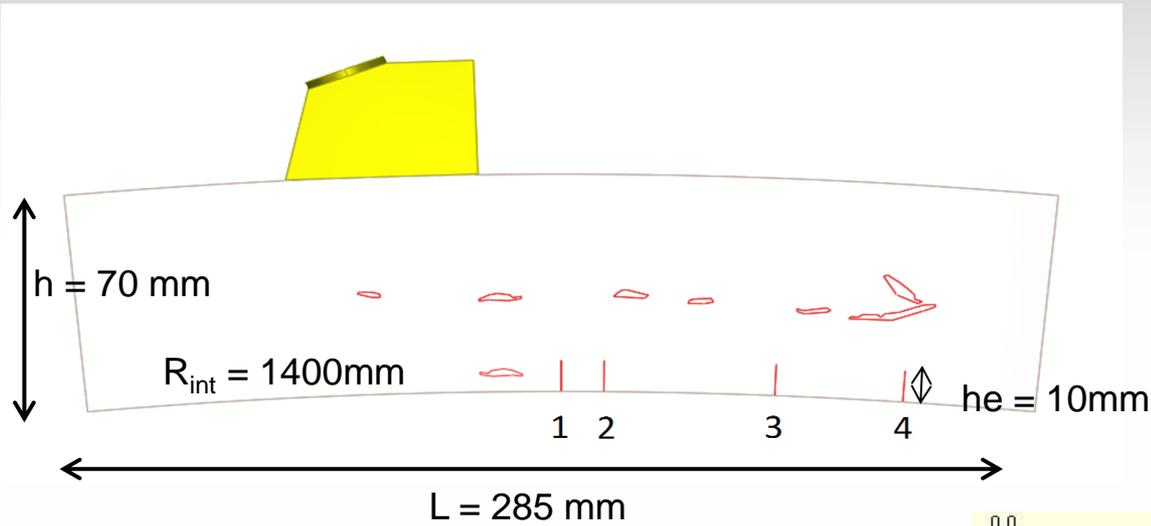
Acier ferritique isotrope
 $V_L = 5900 \text{ m/s}$
 $V_T = 3230 \text{ m/s}$

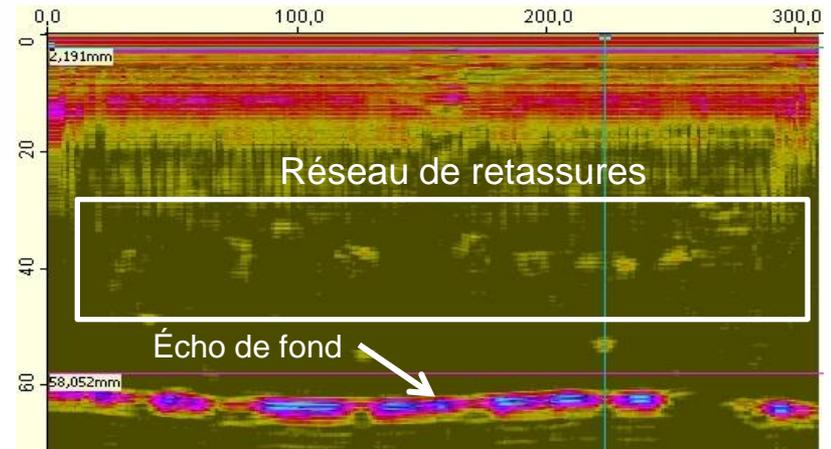
Retassures définies par le contour à -6dB sur une acquisition réalisée chez EDF-DTG avec un transducteur flexible (TCI) de fréquence 2MHz en mode manuel

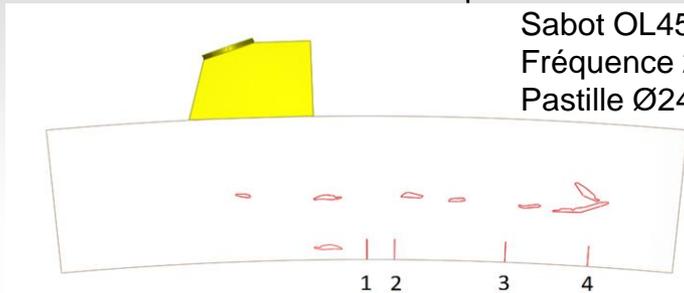
Capteur monoélément :
Sabot OL45°
Fréquence 2MHz
Pastille Ø24 mm

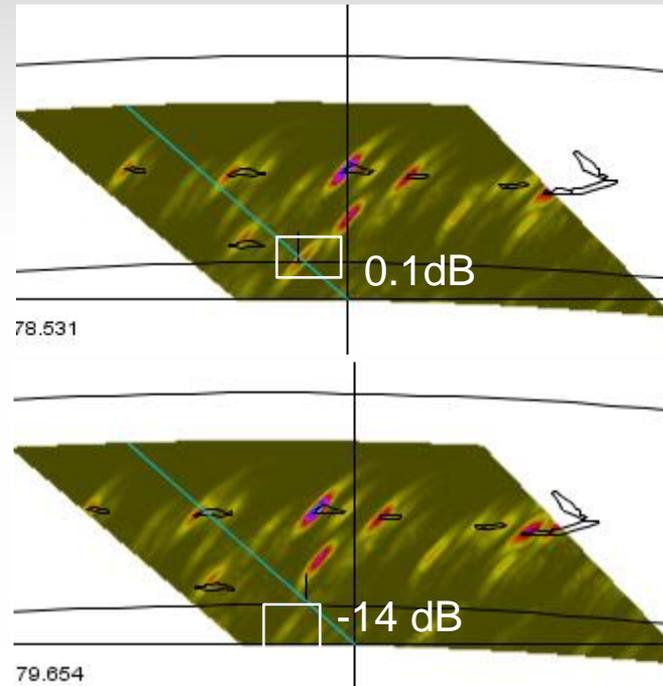
☐ Position 1 :

- Entaille bien détectée
- Écho de coin bien positionné

☐ Position 2 :

- Entaille mal détectée (-14 dB)
- Écho de coin mal positionné

Les retassures sont responsables de l'**ombrage** de l'entaille en position 2 mais pas en position 1.

Le contrôle US en monoélément ne permet pas de détecter correctement toutes les entailles de la pièce

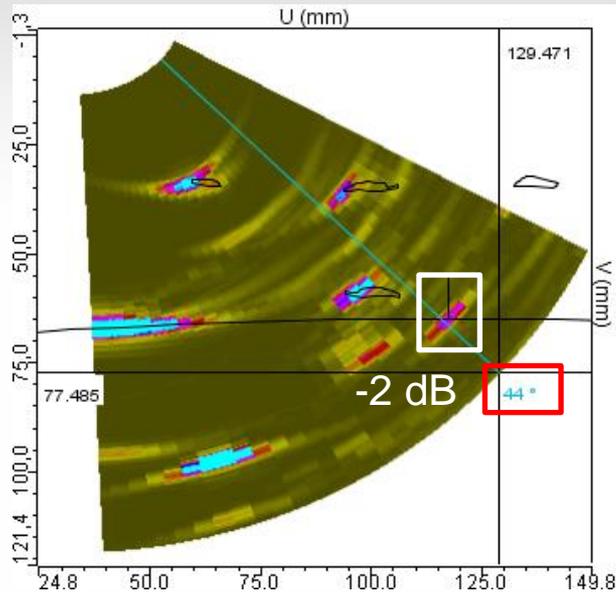
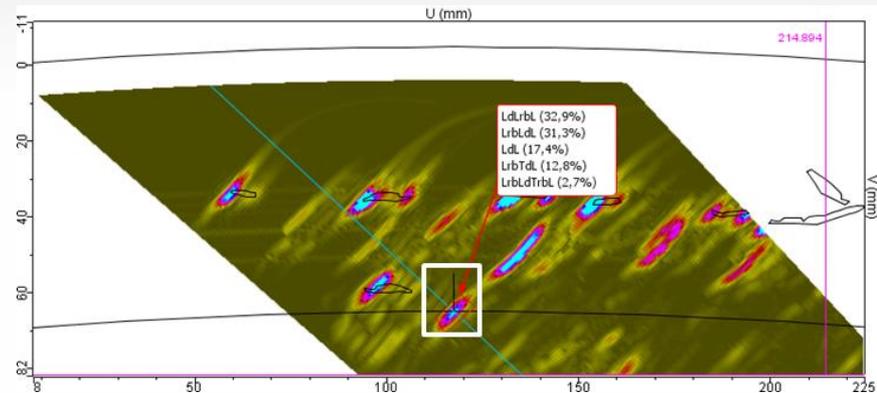
Position 1

Capteur multiéléments : Sabot OL45°, 48 éléments, Pitch 0.8mm,
Fréquence 2.25 MHz

- Comme pour l'inspection monoélément en L45, le contrôle avec le multiélément permet de détecter correctement l'entaille.
- La détection est optimisée pour un angle d'attaque de 44°

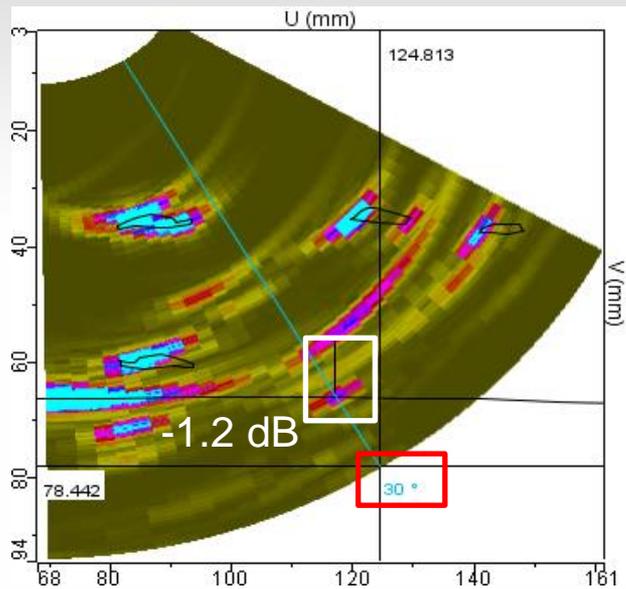
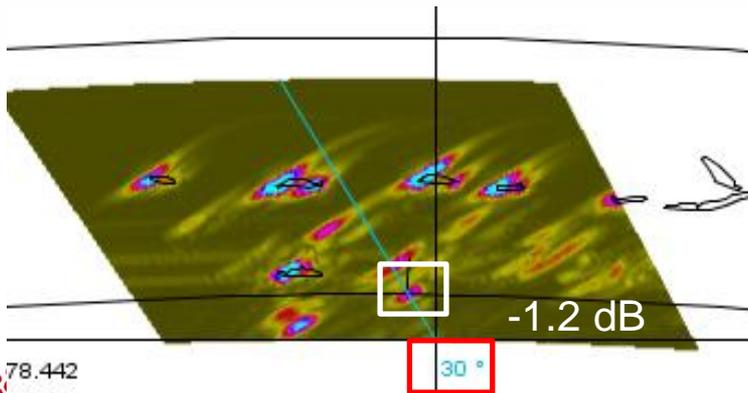
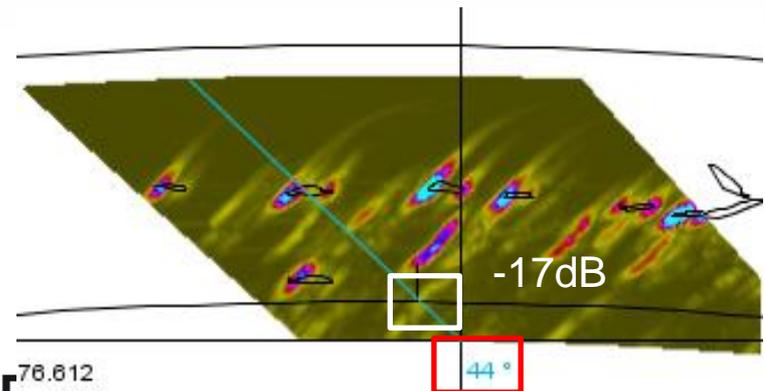
Position 2

Capteur multiéléments : Sabot OL45°, 48 éléments, Pitch 0.8mm, Fréquence 2.25 MHz

L'entaille est détectable avec le capteur multiéléments contrairement au contrôle monoélément

Angle de détection optimal = 30°

- Inspection selon plusieurs angles avec le même capteur
- Focalisation : amélioration de la résolution
→ Contrer l'ombrage des retassures

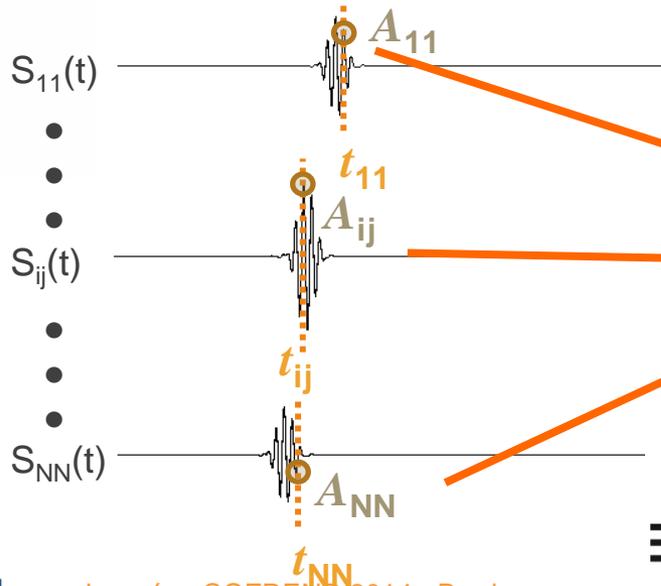
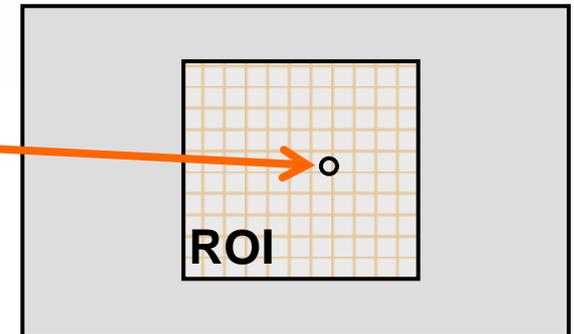
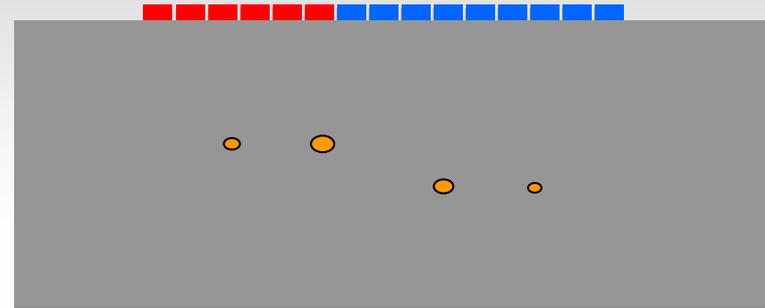
Focalisation *a posteriori* par **sommation** cohérente de tous les signaux reçus $S_{ij}(t)$ pour **tous les points** P de la zone de reconstruction

Algorithme : Calcul des temps de vol $T_{ij}(P)$ pour tous les couples émetteur/récepteur (i,j)

□ Etape 1 : acquisition FMC (Full Matrix capture)

- 1 élément à l'émission, N éléments à la réception
- Acquisition d'une matrice de dimension $N \times N$

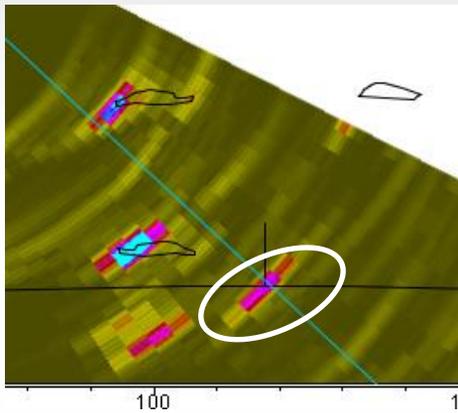
Position 1

Mode direct : trajets ultrasonores directs traducteur → point à imager

images FTP
≈
Images écho

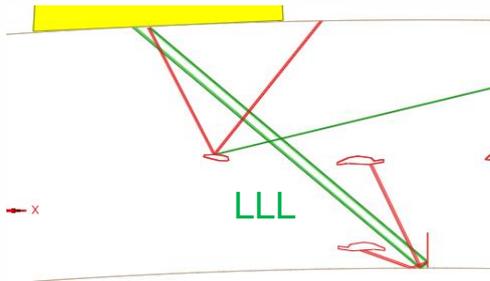
Position 1

Mode écho de coin : prise en compte de la réflexion de l'onde sur le fond + interaction spéculaire avec le défaut

Utilisation du tracé de rayon pour déterminer un mode de reconstruction pertinent

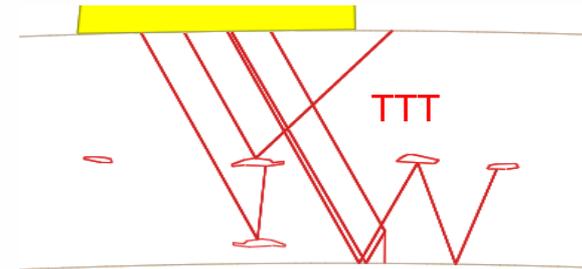
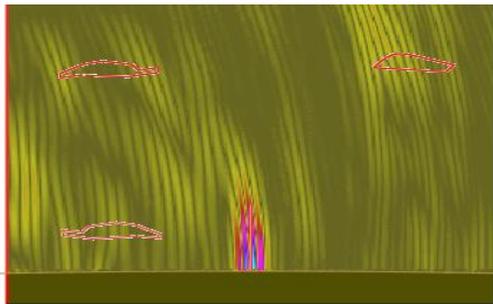
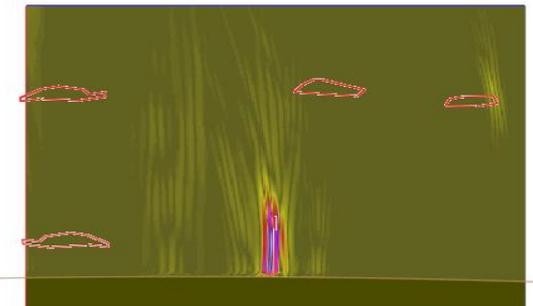
Position 2

- ❑ Entaille imagée sur toute sa longueur → confirmation de l'origine de l'écho
- ❑ Pas d'échos de retassures
